## 04 / VORZEITIGE FEHLFUNKTION VON LAGERN

### EINBAU DES LAGERS OHNE EINBAU DES O-RINGS AUF DER INNENSEITE

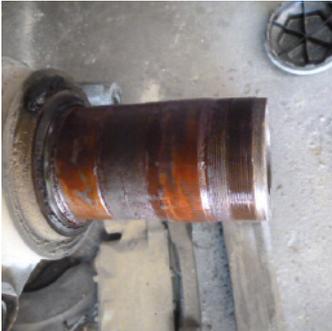
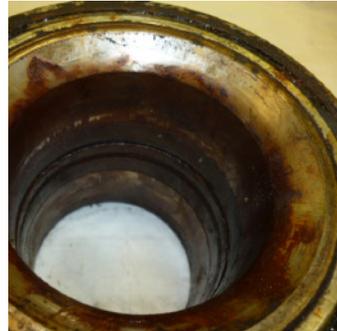
- Beim Einbau des Lagers wurde versehentlich der O-Ring nicht mit eingebaut.

Diese Art Fehler kommt auch vor, wenn das Lager bei der Handhabung beschädigt wurde. Wodurch der O-Ring beschädigt wurde und nicht mehr abdichtet.

- Schmutz und Wasser gelangen von der Innenseite in die Achse und das Lager. (F1)
- Festfressen des Lagers durch eindringendes Wasser und Schmutz die zu Rost führen. (F2)

Achten Sie auf das Anbringen des O-Rings, der das Lager abdichtet und das Eindringen von Schmutz und Wasser verhindert. Überzeugen Sie sich, dass er vollständig in der Nut sitzt.
