## 05 / VORZEITIGE FEHLFUNKTION VON LAGERN

EINBAU DER ACHSE OHNE  
O-RING.  
AUSTAUCH DES DECKELS UND  
O-RING DURCH DIE NEUEN.

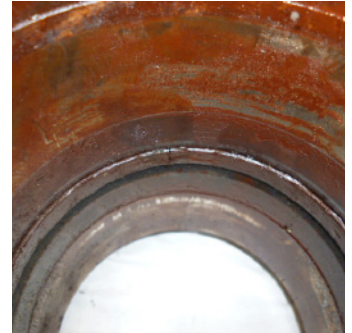
(F1)

- Der Nabendeckel wurde nicht mit dem O-Ring eingebaut oder die Dichtung und der Deckel wurden nicht ausgetauscht.

- Mit der Zeit und während der Handhabung kann der Spurkranz des Deckels verschleifen (F1), wodurch dieser nicht mehr richtig passt und verloren gehen kann. Zudem verschleißt mit der Zeit die Dichtung und verliert ihre Dichtung und verliert ihre Dichtheit.
- Ohne den Deckel ist das Lager immer den Elementen ausgesetzt. Wasser und Schmutz können eindringen und das Fett verwässern. Dadurch verliert es Schmierung, es entsteht Rost und führt schließlich zum Festfressen des Lagers

Wechseln Sie beim Ausbau der Nabe immer Deckel und Dichtungen. So wird die Dichtheit des Lagers gewährleistet und es ist vor schädlichen äußerlichen Einflüssen geschützt.
