# 04 / DÉFAILLANCES PRÉMATURÉES DANS LES ROULEMENTS

## ASSEMBLAGE DU ROULEMENT SANS LA BAGUE D'ÉTANCHÉITÉ DU CÔTÉ INTÉRIEUR

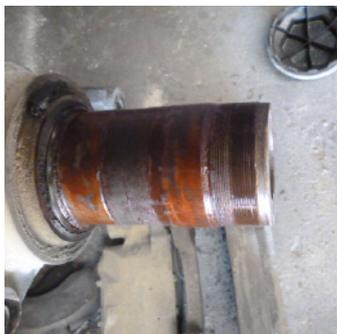
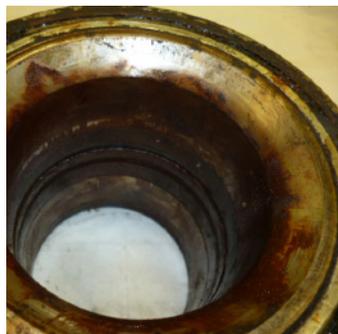
- Lorsque nous avons assemblé le roulement, nous n'avons pas inclus la bague d'étanchéité en raison d'une manipulation imprudente.

Ce type de défaillance peut également se produire parce que le roulement a souffert de dommages pendant la manipulation, ce qui a endommagé la bague d'étanchéité et causé une perte de son étanchéité.

- Intrusion d'eau et de saleté dans l'essieu et le roulement intérieur (F1)
- Grippage du roulement à cause de l'eau et de la saleté, ce qui provoque l'oxydation. (F2)

Faites attention lors de la mise en place de la bague d'étanchéité qui isole le roulement, empêchant l'eau et la saleté de pénétrer. Nous devons toujours nous assurer qu'elle est entièrement emboîtée et maintenue dans la fente.
