05 / FALHAS PREMATURAS NOS ROLAMENTOS

MONTAGEM DO CUBO DE
RODA SEM O ANEL DE
VEDAÇÃO O-RING DO EIXO.

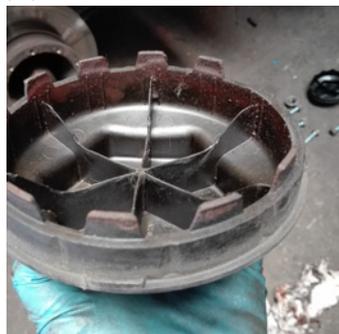
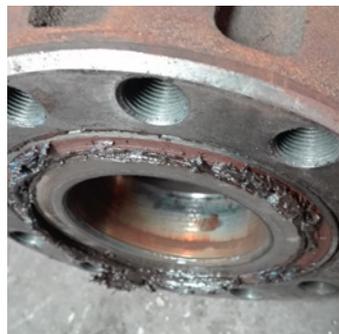
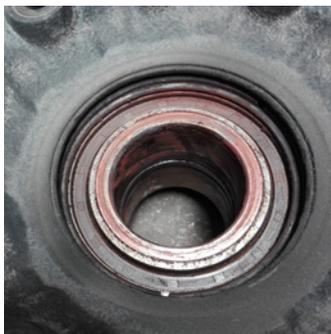
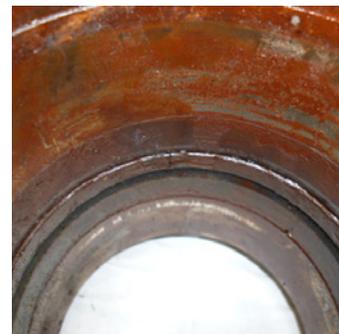
(F1)

NÃO TROCAR A TAMPA E O
ANEL POR NOVOS.

- A falta da instalação da tampa do cubo de roda com o anel de vedação O-ring ou a não substituição do anel e a tampa por novos.

- Com o passar do tempo e durante a manipulação, a tampa pode ir perdendo filamentos (F1), o que faz com que não fique bem ajustada e que possamos perdê-la. Além disso, com a passagem do tempo, o anel se deteriora e perde-se estanqueidade.
- Sem a tampa, o rolamento está exposto aos elementos. Água e sujeira podem entrar no rolamento, produzindo a liquefação da graxa, perda de lubrificação, oxidação e, finalmente, o bloqueio do rolamento.

Toda vez que você desmontar o cubo de roda, troque sempre as tampas e os anéis por novos. Dessa maneira, garantiremos a estanqueidade do rolamento e o protegeremos de agentes externos que possam danificá-lo.
